YEŞİL TERAS SU YALITIMI

2. Spray PU Su Yalıtım Sistemi

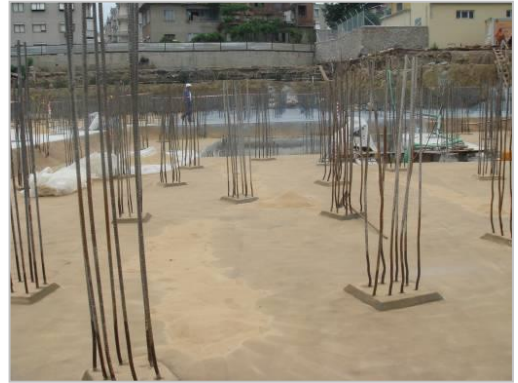
Su yalıtım uygulamasına geçmeden önce, zemin mekanik yolla pürüzlendirir. Zeminde var olan bozuk, kırık kısımlar ve varsa çatlaklar epoksi harcı ile tamir edilir.

Mastertop® P677 Z epoksi astar malzemesi 1/8, 1/10 oranlarında temiz kum (No: 2 veya 3) ile karıştırılır ve elde edilen harç ile yüzey tamiratları yapılır.

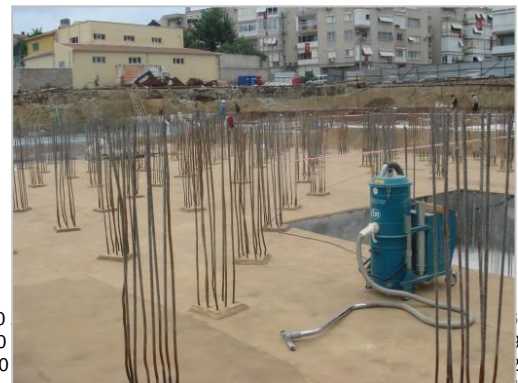
Hazırlanan zemine, **Mastertop® P677 Z** rulo ile uygulanır. Sarfiyat zeminin emiciliğine göre değişiklik gösterir. Astar malzemesi henüz taze iken üzerine No: 2

veya 3 kum serpilir ve astarın kuruması beklenir. 24 saat sonra, astar üzerindeki fazla kum endüstriyel tip elektrikli süpürgeler ile emdirilerek temizlenir. Kumlu yüzeyin üstüne **Mastertop® P691** geçiş astarı 60 gr/m² sarfiyatla uygulanır.

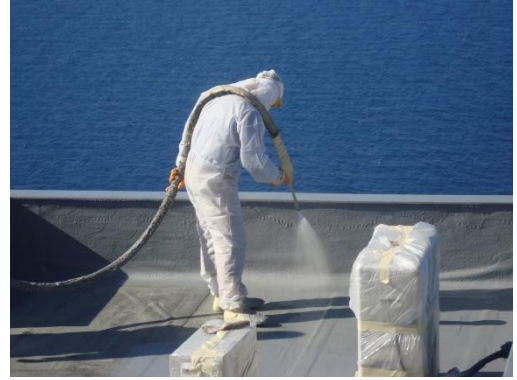
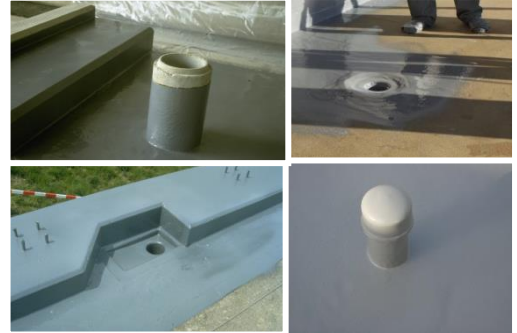
Mastertop® P691 uygulamasından yaklaşık bir saat sonra **MasterSeal® M 811**, püskürtülerek yüzeye uygulanır. Malzemenin düzgün yüzeylerdeki ortalama sarfiyat değeri **2,2 kg/m²** olarak kabul edilir.

MasterSeal® M 811, püskürtme yöntemiyle uygulandığı için, hiçbir ek yeri ve bini oluşmaz. Özellikle beton birleşim yerlerinde (soğuk derzlerde) oluşabilecek hareketler, malzemenin %400'ün üzerindeki kopma uzaması ile rahatlıkla karşılanabilmektedir.

MasterSeal® M 811 bitki köklerine karşı dayanıklıdır, DIN 4062 test sertifikasına sahiptir. Bu nedenle, yeşil çatılarda güvenle kullanılır ve ekonomik ve uzun ömürlü çözümler sunar. Uygulamada **MasterSeal® M 811** üzerine direkt toprak dolgu yapılarak çiçeklendirme yapılabilir.
